令和8年8月28日  
宮崎空港ビル株式会社

### 白煙がターミナルビル内で充満した事象の推定原因について

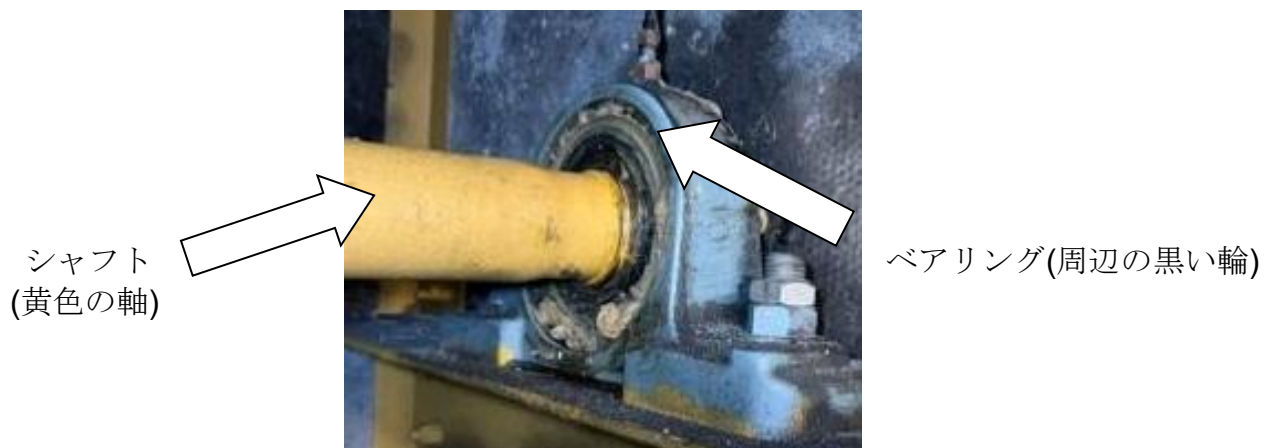
空調機器内のファンとモーターをつなぐシャフトと摩擦抵抗を小さくして滑らかに回転させるベアリングの摩擦により発熱し、発煙した可能性が高い。

当該空調機器のシャフトとベアリングの摩擦や焼き付けを防止するためのグリスを補充しました。あわせて他の空調機器（全 18 機）の緊急点検およびグリス補充を実施しています。また、通常点検の頻度を2週間ごとから当面の間は毎日実施することとしました。
